**ALTERNATIF PERBAIKAN KERUSAKAN
PADA JEMBATAN GELAGAR BAJA KOMPOSIT
DENGAN PRATEGANG EKSTERNAL**

(Studi Kasus Jembatan Jurug Surakarta)

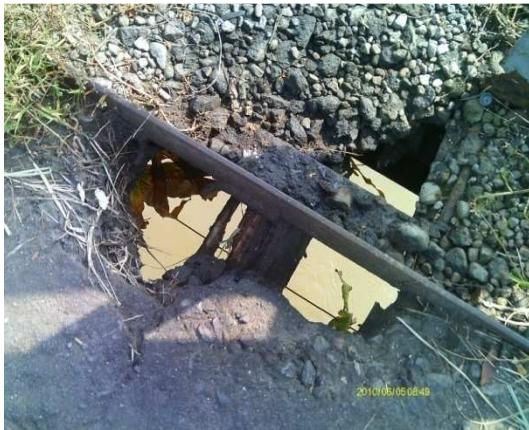
Gambar 1 Kondisi Plat Kayu yang Termakan Usia

mengidentifikasi kerusakan yang terjadi. Pada gelagar baja sebagian besar sudah berkarat bahkan sudah terlihat aus dan diberi sambungan. Pada lantai jembatan banyak lantai kayu sudah berlubang-lubang.

Lantai jembatan kayu yang sudah termakan usia tidak dapat memenuhi kebutuhan lalu lintas saat ini. Oleh karena itu dilakukan penggantian lantai kayu menjadi plat lantai

kendaraan dengan CSP (*Corrugated Steel Plate*).

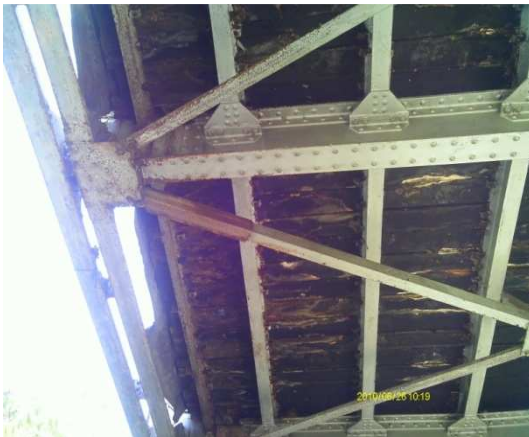
Gambar 2 Kondisi Sambungan Baja yang Perlu Perbaikan

Perkuatan dan perbaikan pada Jembatan Jurug perlu dilakukan karena kondisi jembatan yang melendut bahkan terasa bergerak jika dilewati kendaraan. Perkuatan dan perbaikan juga dilakukan mengingat kondisi elemen-elemen jembatan yang sudah tidak memenuhi kondisi lalu lintas saat ini. Kondisi jembatan eksisting seperti terlihat pada Gambar 1 dan Gambar 2.

Kondisi lalu lintas saat ini yang meningkat terutama dari segi berat, mempengaruhi kondisi Jembatan Jurug. Oleh karena itu diusulkan perbaikan terhadap lantai jembatan dan perkuatan jembatan dengan prategang eksternal.
