**EVALUASI OPERASI DAN PEMELIHARAAN WADUK CENGLIK**

**Silvia Yulita Ratih**  
**Staff Pengajar Teknik Sipil Universitas Surakarta**

**Abstrak**

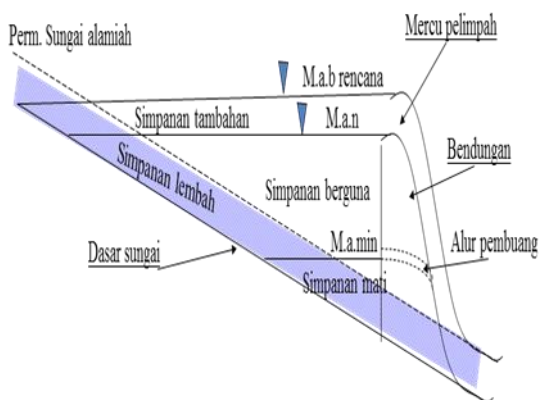
Gambar 2.1 Daerah-daerah Simpanan di Waduk

1. Kapasitas simpanan
  - a. lengkung luas elevasi
  - b. lengkung simpanan atau lengkung kapasitas
2. Permukaan genangan penuh
3. permukaan genangan normal
4. permukaan genangan minimum
  - a. simpanan berguna
  - b. simpanan mati

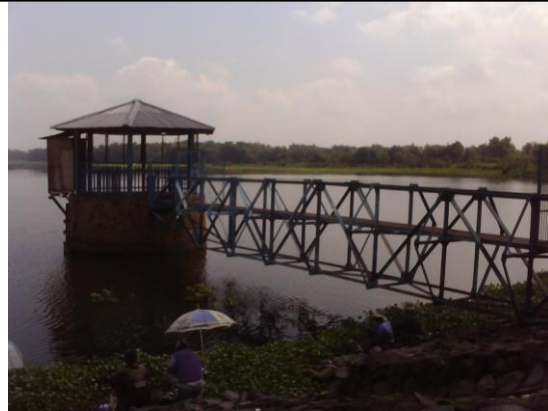
Gambar 4. Intake Waduk Cengklik

- Tipe : Conduit
- Bentuk : Lingkaran
- Ukuran : Diameter 0.80 m
- Jumlah : 2 ( dua ) buah
- Panjang : 75.00 m
- Tipe alat operasi : pintu sorong vertical
- Garis tengah : 0.80 mm

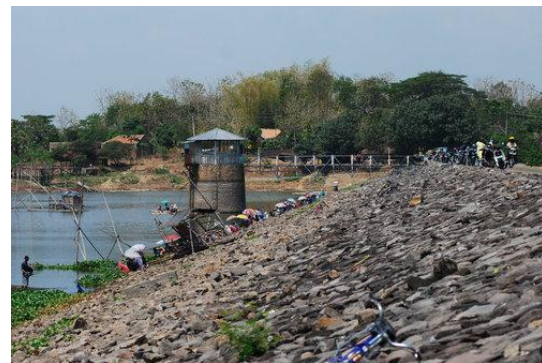
Gambar 5. Tubuh Waduk pada musim kemarau

2. Terdapat rusakan keramba di Waduk Cengklik yang menyebabkan peningkatan sedimentasi sehingga mengurangi daya tampung air. Penurunan daya tampung air di waduk itu berdampak pada saluran irigasi pertanian di sejumlah desa di Kecamatan Ngemplak dan Nogosari. Berkurangnya air waduk pada musim kemarau sangat dirasakan oleh petani setempat yang mengandalkan aliran air dari waduk tersebut.

3. Daya tampung air di Waduk Cengklik saat ini menurun drastis. Penurunan daya tampung air disebabkan terjadinya sedimentasi akut di dasar waduk sejak 10 tahun terakhir. Kedalaman normal yang semula 9,10 meter, kini berkurang menjadi 8,54 meter. Sebelum mengalami pendangkalan akut, distribusi air waduk dapat menjangkau hingga Desa Jeron, Kecamatan Nogosari yang berjarak sekitar 12 km dari waduk Cengklik.

3. Daya tampung air di Waduk Cengklik yang menurun disebabkan terjadinya sedimentasi akut di dasar waduk dapat diatasi dengan pengerukan sedimen. Pengerukan dilakukan dengan memperhitungkan pola penggunaan air untuk irigasi agar tidak mengganggu kegiatan tanam petani.
